Gebr. Märklin & Cie. GmbH

Zugpackung 26218

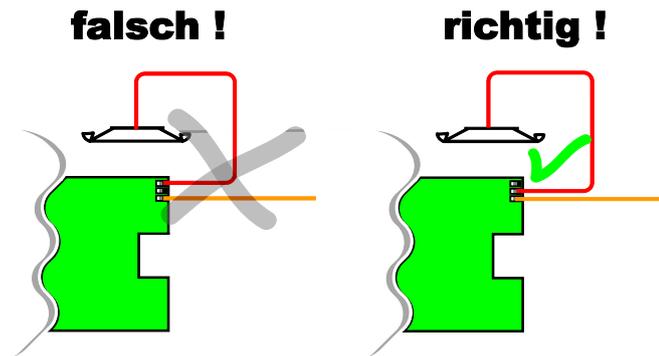
Bei dieser Zugpackung mit der neuen BR 218 und den drei Nahverkehrswagen ist bei einer, auch bereits ausgelieferten Produktionscharge der Schleifer der Lokomotive an einem falschen Anschlusspunkt angelötet. Dadurch funktioniert die Schleiferumschaltung nicht. Egal ob die Schleiferumschaltung aktiviert (Jumper entfernt) oder deaktiviert (Jumper gesteckt = Serienzustand) ist. Der Schleifer der Lok und des angehängten Steuerwagens sind damit immer miteinander verbunden. Dies führt zu folgenden Problemen im Fahrbetrieb:

Für die Technik-Interessierten unter Ihnen stellen wir gerne die zu ändernde Maßnahme an diesen betroffenen Fahrzeugen vor. In der linken Grafik auf der folgenden Seite sehen Sie den falschen Zustand. Der Mittelschleifer ist an dem äußeren Anschluss anstatt an dem mittleren Anschluss angelötet. Das orange Kabel an dem dritten Anschluss ist die Verbindung zur stromführenden Kurzkupplung, über die der Schleifer des Steuerwagens mit der Lok verbunden ist.

Im Rahmen unserer Gewährleistung sind wir natürlich bereit diese Fahrzeuge entsprechend zu korrigieren. Sollten Sie Modelle aus dieser Charge besitzen oder ein Kunde ein solches Fahrzeug bei Ihnen reklamieren, so senden Sie dies bitte zu unserer Reparaturabteilung zur Überprüfung und Nachbesserung ein.

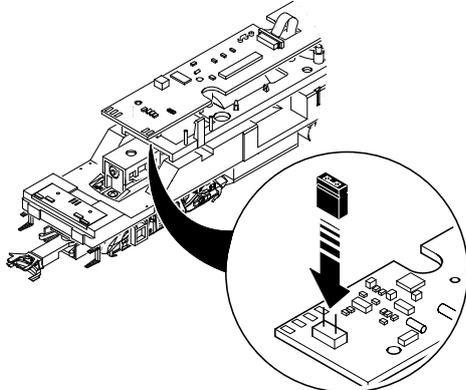
Noch ein Hinweis zu dieser Packung. Im Auslieferungszustand ist bei dieser Zugpackung die Schleiferumschaltung deaktiviert. Im anderen Fall würde beim Ausprobieren oder Vorführen der Lok als Solofahrzeug beim Fahrtrichtungswechsel die Elektronik auf den dann nicht vorhandenen Schleifer des Steuerwagens umschalten. Stromlos würde das Modell dann ohne irgendeine weitere Reaktion auf dem Gleis stehen.

Um durch eine solche Fehlbedienung keine unnötigen Reklamationen zu erzeugen, haben wir uns zur Deaktivierung der Schleiferumschaltung im Lieferzustand entschlossen. Wird in diesem Fall aber der Zugverband angehängt, so sind wie bereits beschrieben der Schleifer der Lok und des Steuerwagens auch bei einem korrekt verdrahteten Modell zusammengeschaltet. Weisen Sie daher bitte Ihren Kunden daraufhin, dass er bei Verwendung von stromlosen Signalabschnitten oder beim Einsatz von Trennwippen unbedingt die Schleiferumschaltung aktivieren muss. Die entsprechende Beschreibung befindet sich auf Seite 28 der Gebrauchsanleitung. Der dort gezeigte Jumper muss entfernt werden. In der Grafik ist das Setzen des Jumpers eingezeichnet.
